採択事例

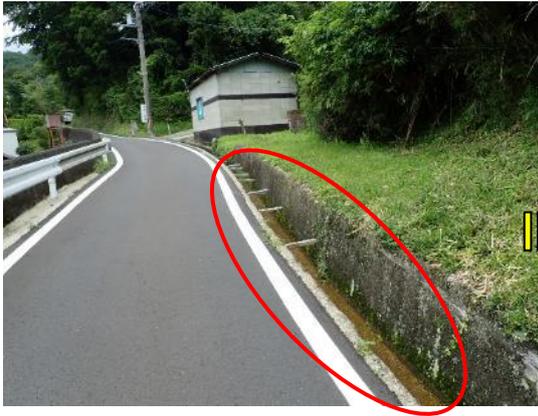
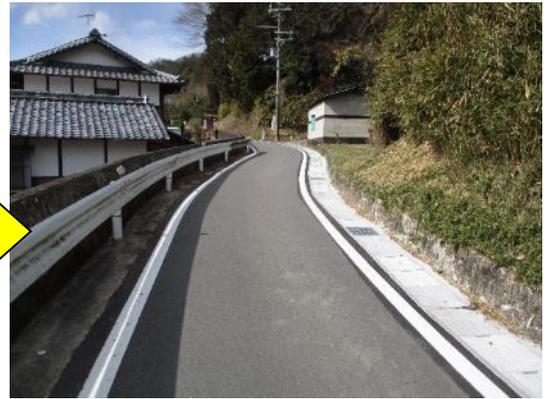
道路側溝の整備

道路側溝に蓋がないため歩行空間が狭小⇒蓋付きの道路側溝にし、歩行空間を確保しました！

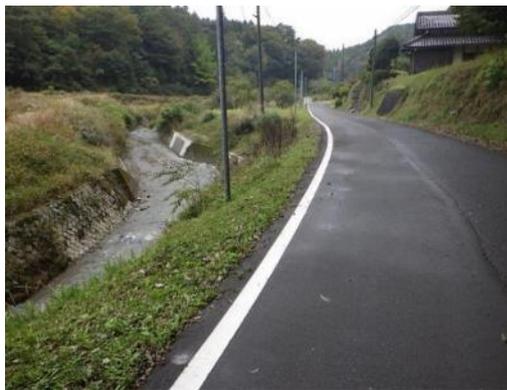
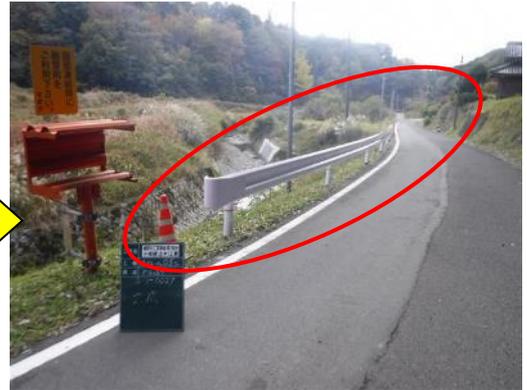
ガードレールの設置

車両等が川の方に転落しそうで危険 ⇒

ガードレールを設置し、安全を確保しました！

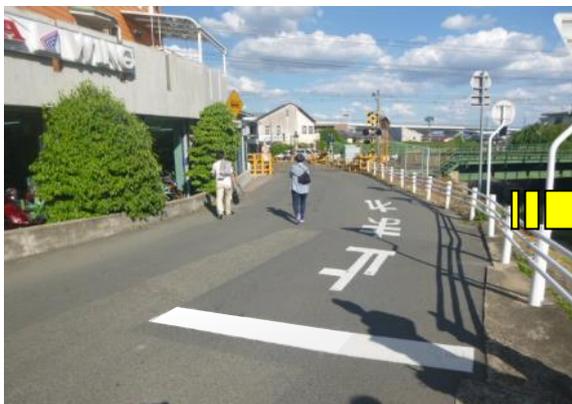
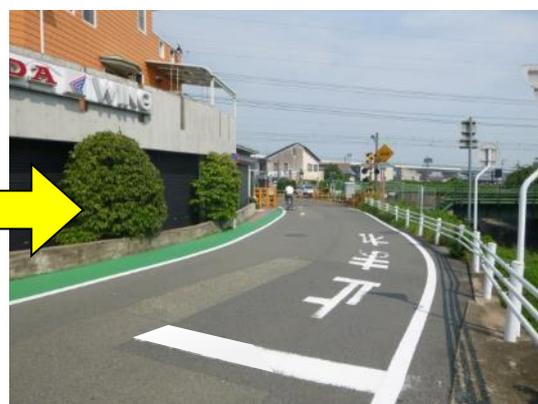
歩行者の安全確保

多くの歩行者と車両が錯綜する箇所危険 ⇒ カラー舗装と外側線で歩行空間を明示しました！

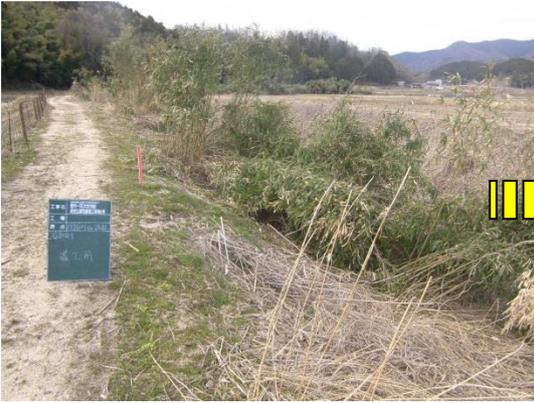
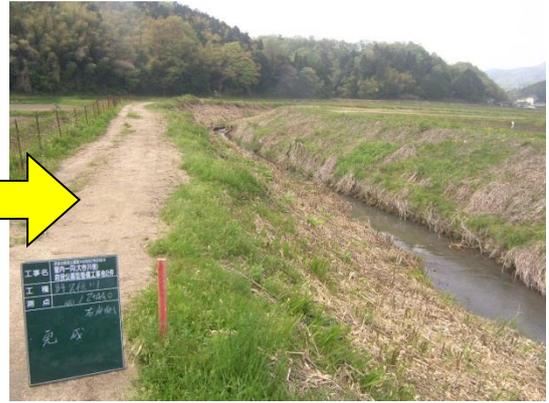
樹木の伐採

樹木が川の流れを阻害しており危険

阻害していた樹木を伐採しました！

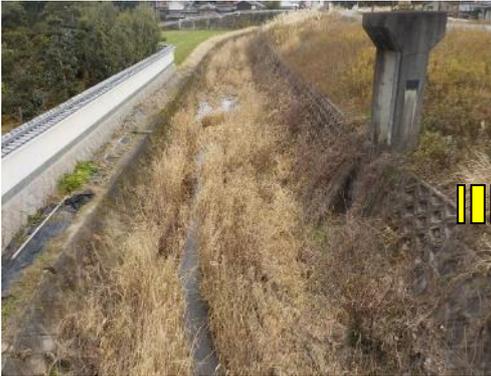
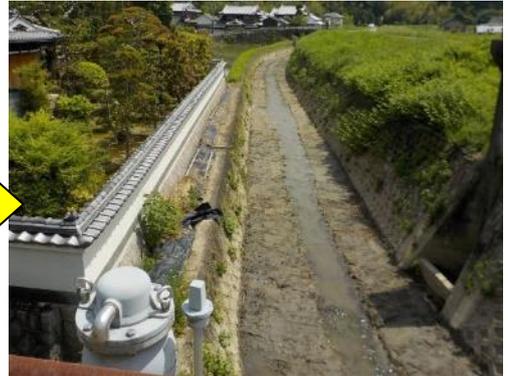
浚渫（しゅんせつ）

土砂が川の流れを阻害しており危険

阻害していた土砂を撤去しました！

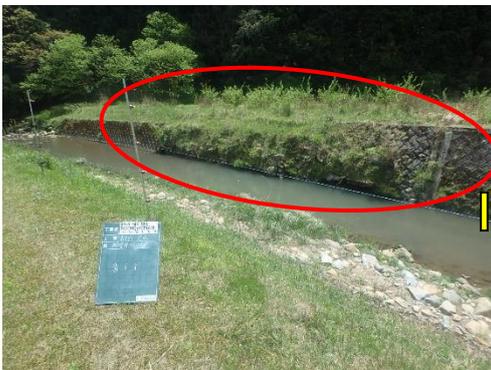
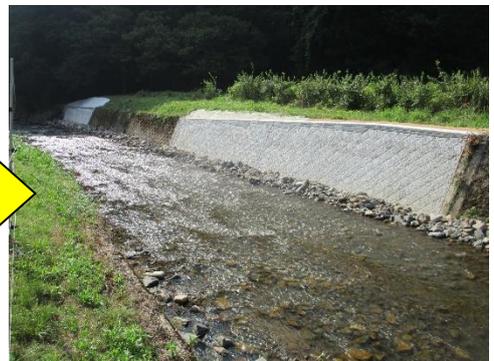
護岸の改良

既設護岸が崩れており危険

コンクリートブロックで改良しました！

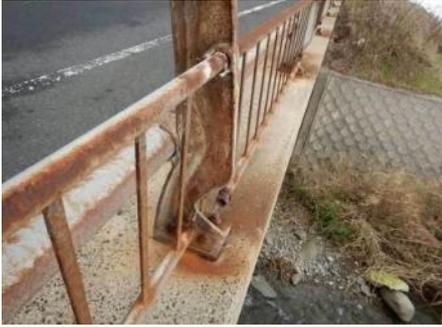
□ 柵が錆びている

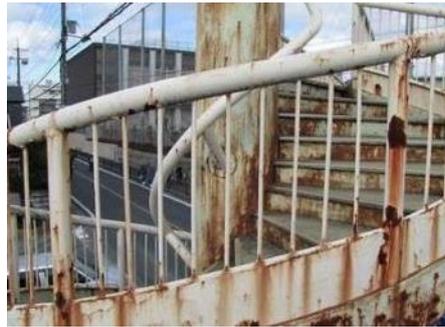
□ 歩道橋が錆びている

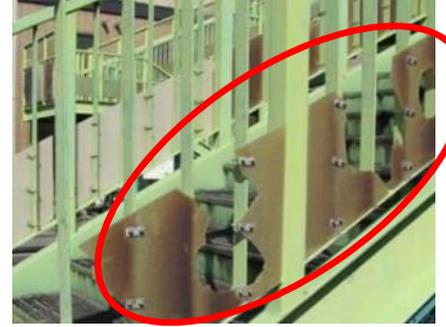
□ 歩道橋のパネルが壊れている

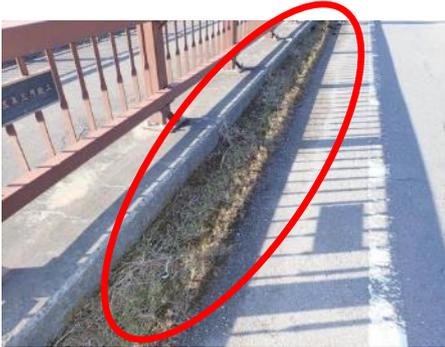
□ 土砂が溜まっている

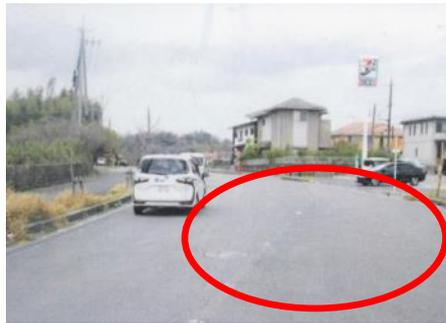
□ 区画線が確認できない

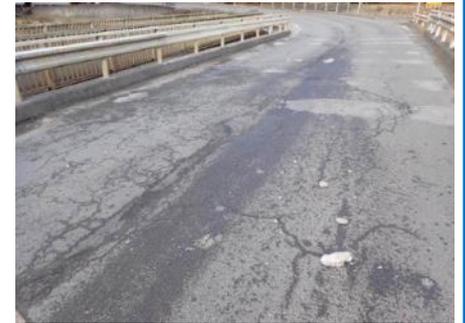
□ 舗装がひび割れしている

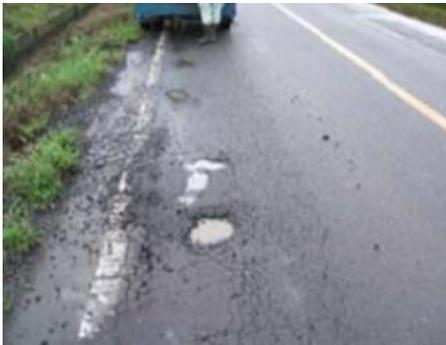
□ 舗装の一部に穴が開いている

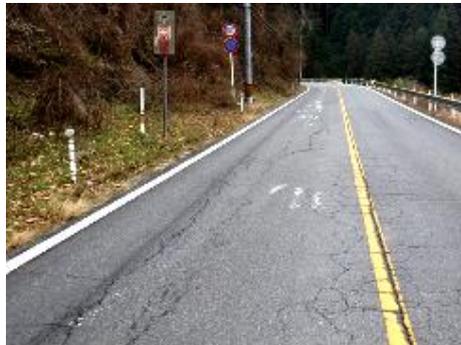
□ 舗装が波打っている

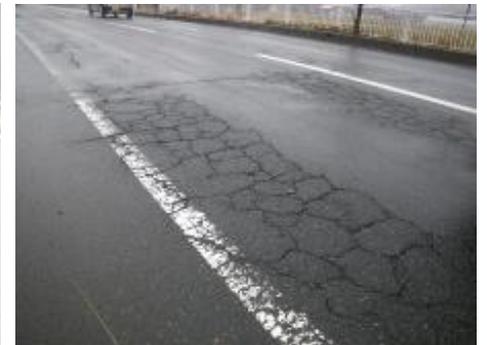
□ 舗装がひび割れしている

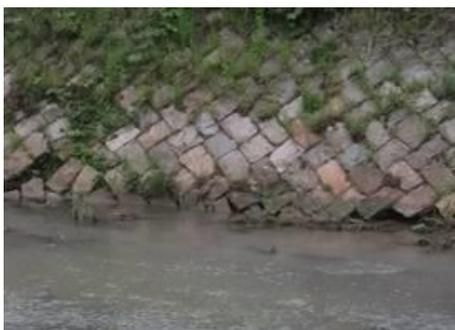
□ 護岸が崩れかけている

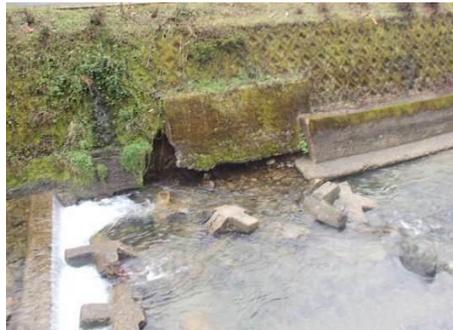
□ 護岸が崩れかけている

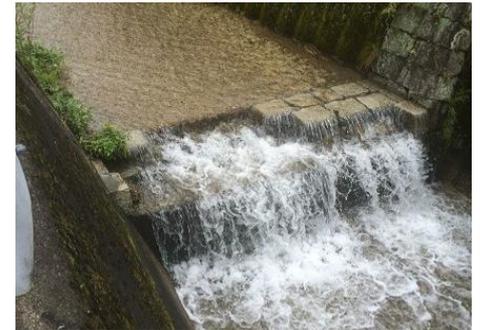
□ 構造物が一部壊れている

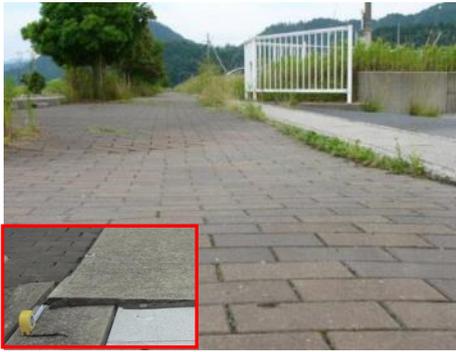
□歩道舗装が沈んでいる

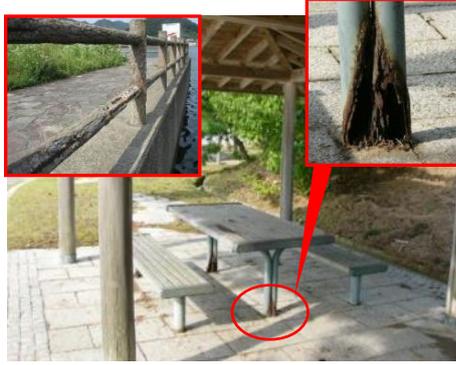
□施設が壊れている

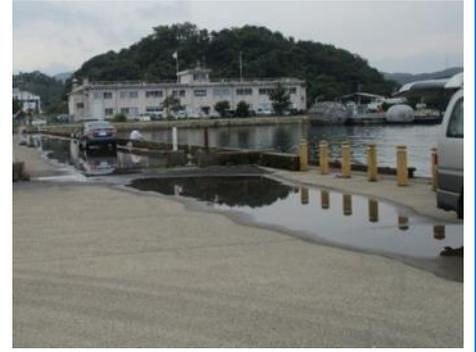
□舗装が沈んでいる

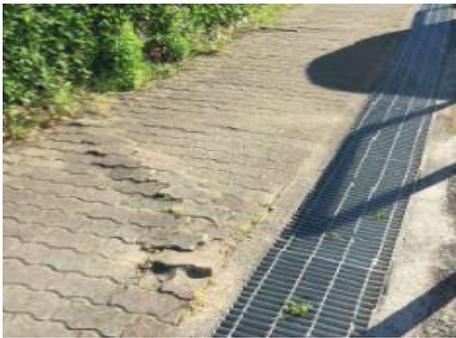
□園路に段差ができている

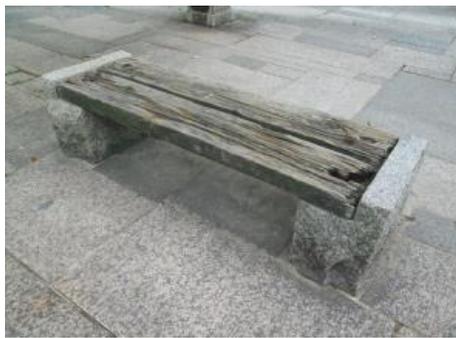
□木製施設が腐っている

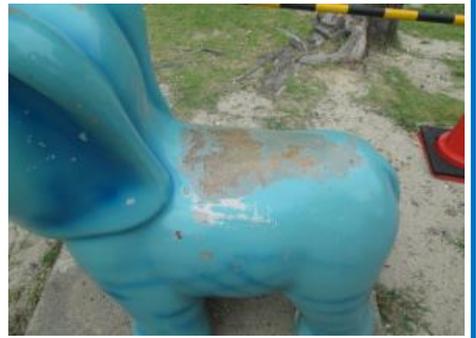
□遊具の塗装が錆びて、
ささくれができている

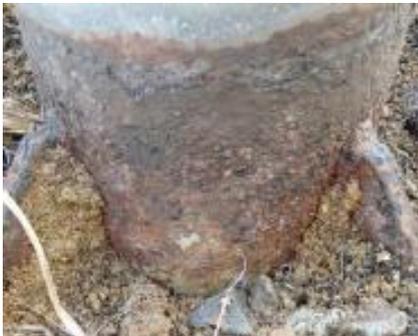
□標識柱の根元が錆びている

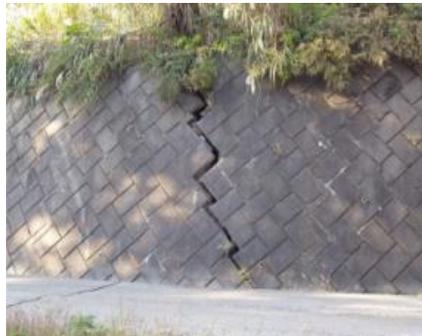
□構造物が壊れている

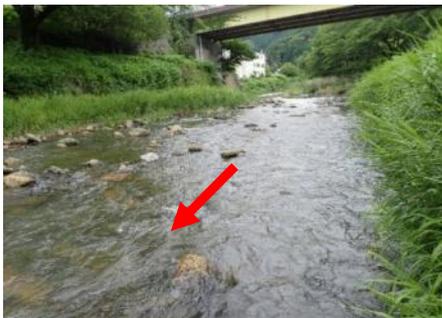
浚渫（しゅんせつ）

土砂堆積が著しいとは認められない
→第1段階チェックで、
④危険な状況にない箇所や効果が一時的なもの、利便性向上、環境整備に関する工事に該当するため、不採択

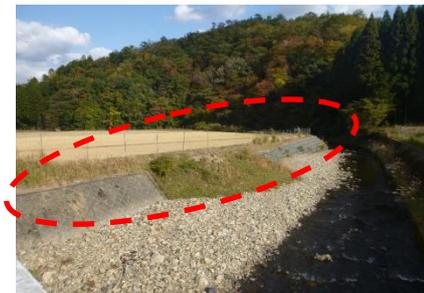
護岸新設

護岸に変状は見られず、健全で安定しており、特に危険な状況にない
→第1段階チェックで、
④危険な状況にない箇所や効果が一時的なもの、利便性向上、環境整備に関する工事に該当するため、不採択
