指定物件の周辺の景観特性について

■ 施設整備に当たっての景観特性（参考）

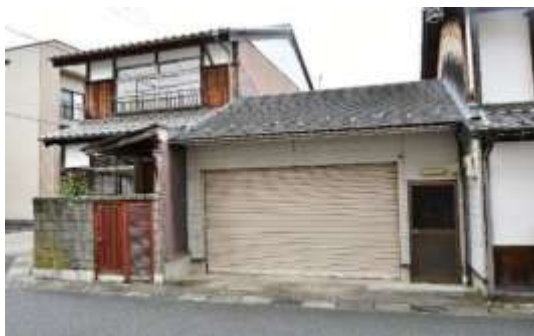
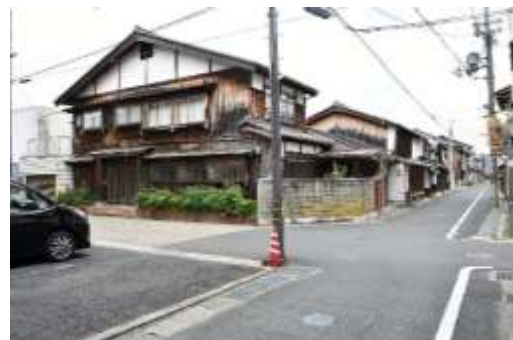
万町通り側

【今回の指定物件（万町通側）】

万町通り（西堀川交差点 西から）

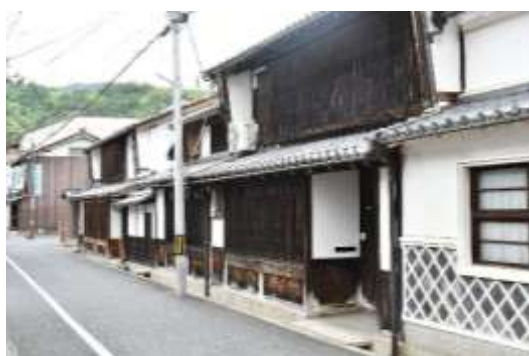
特に、今回の指定物件の東に隣接する「今林家住宅（国登録文化財）」は、宮津を代表する町家建築の一つであり、町家景観としての連続性が求められます。

【周辺の町家建築（万町通側）】

万町通り・今林家住宅（天満宮鳥居 東から）

宮津の町家建築の基本構成は京町家と同じで、東西方向の街路に沿って、切妻造平入の建物が街路に沿って連なりますが、万町地区はこのような伝統的な町家の遺存度が高い地域です。

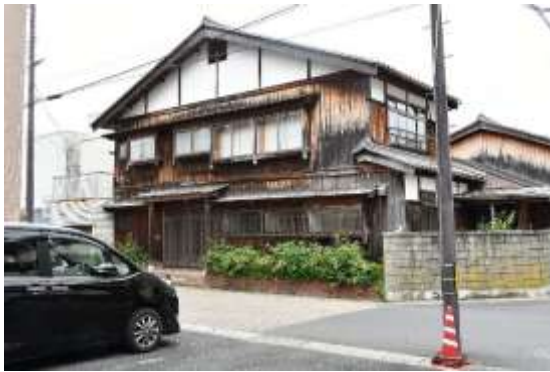
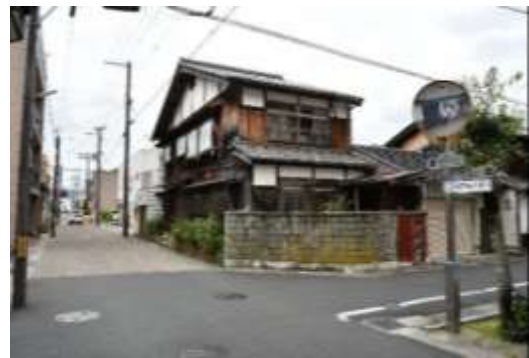
西堀川通り側

【今回の指定物件（西堀川通側）】

西堀川通り(万町交差点 南から)

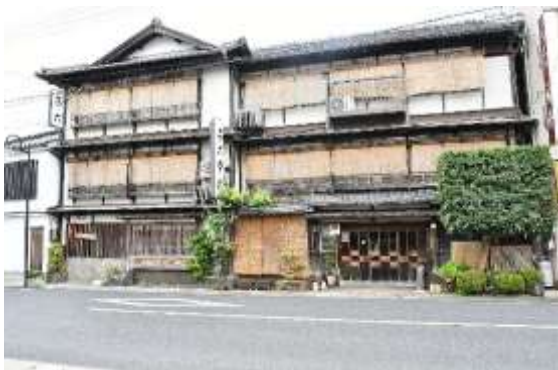
西堀川通り・茶六本館

金屋谷を水源とした堀に沿って海まで通じる南北方向の街路で、交通の要路でもあったことから、商業地として変容を続け、現在はR C建築が優勢な中、「茶六本館」(国登録文化財)のような大型木造建築や、伝統的衣装の和風建築も混在する、新旧入り混じった商業地としての街路景観を有しています。

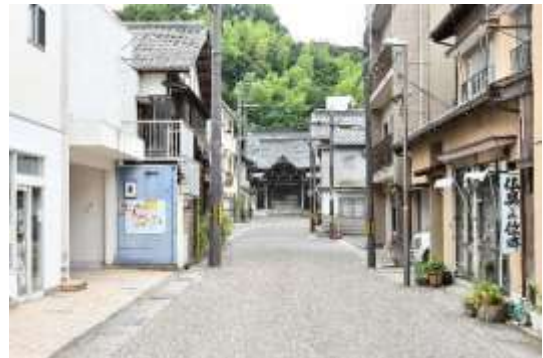
西堀川通り・佛性寺山門(本町交差点 北から)

また、すぐ南の通り突き当りに位置する佛性寺山門は、宮津の寺町地区への入り口として象徴的な建築なので、本町交差点付近からの視界を遮らないような配慮が求められます。

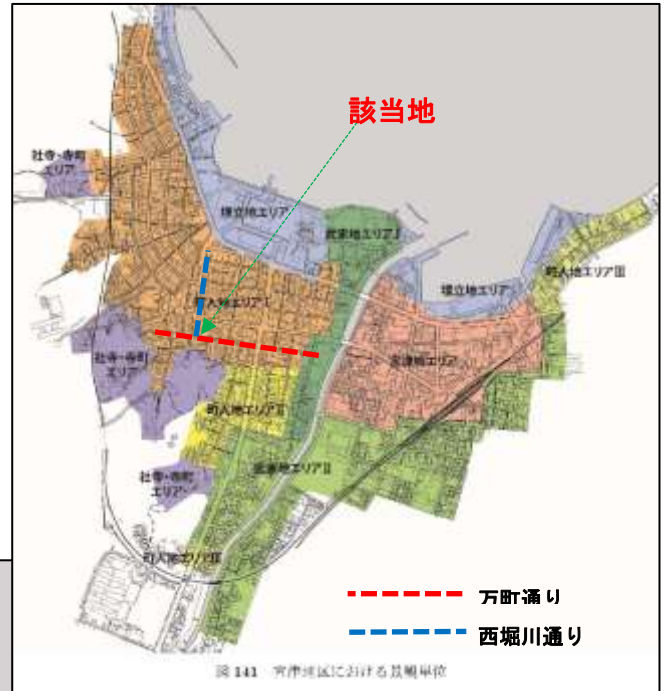
◆周辺の景観要素(建築物)

⑨	今林家住宅	町家建築
⑩	尾藤家住宅(袋屋)	町家建築
⑧	旧三上家住宅	町家建築
③④	茶六本館	木造旅館建築
⑰	佛性寺(山門)	寺院建築
⑰～⑳ 金屋谷寺院群		
⑤	見性寺(山門)	寺院建築
⑤～⑦⑳ 小川町寺院群		
⑮	桜山天満宮	神社建築
③	和貴宮神社	神社建築
